紀伊半島の牟婁層群地帯で発生した国内最大規模の土石流と斜面崩壊の記載と発生過程の復元

林 慶一

甲南大学 理工学部 地学研究室

Process of the catastrophic landslide and debris flow from the sedimentary rocks of the Muro Group in the Yuya River, Kii Peninsula, Japan

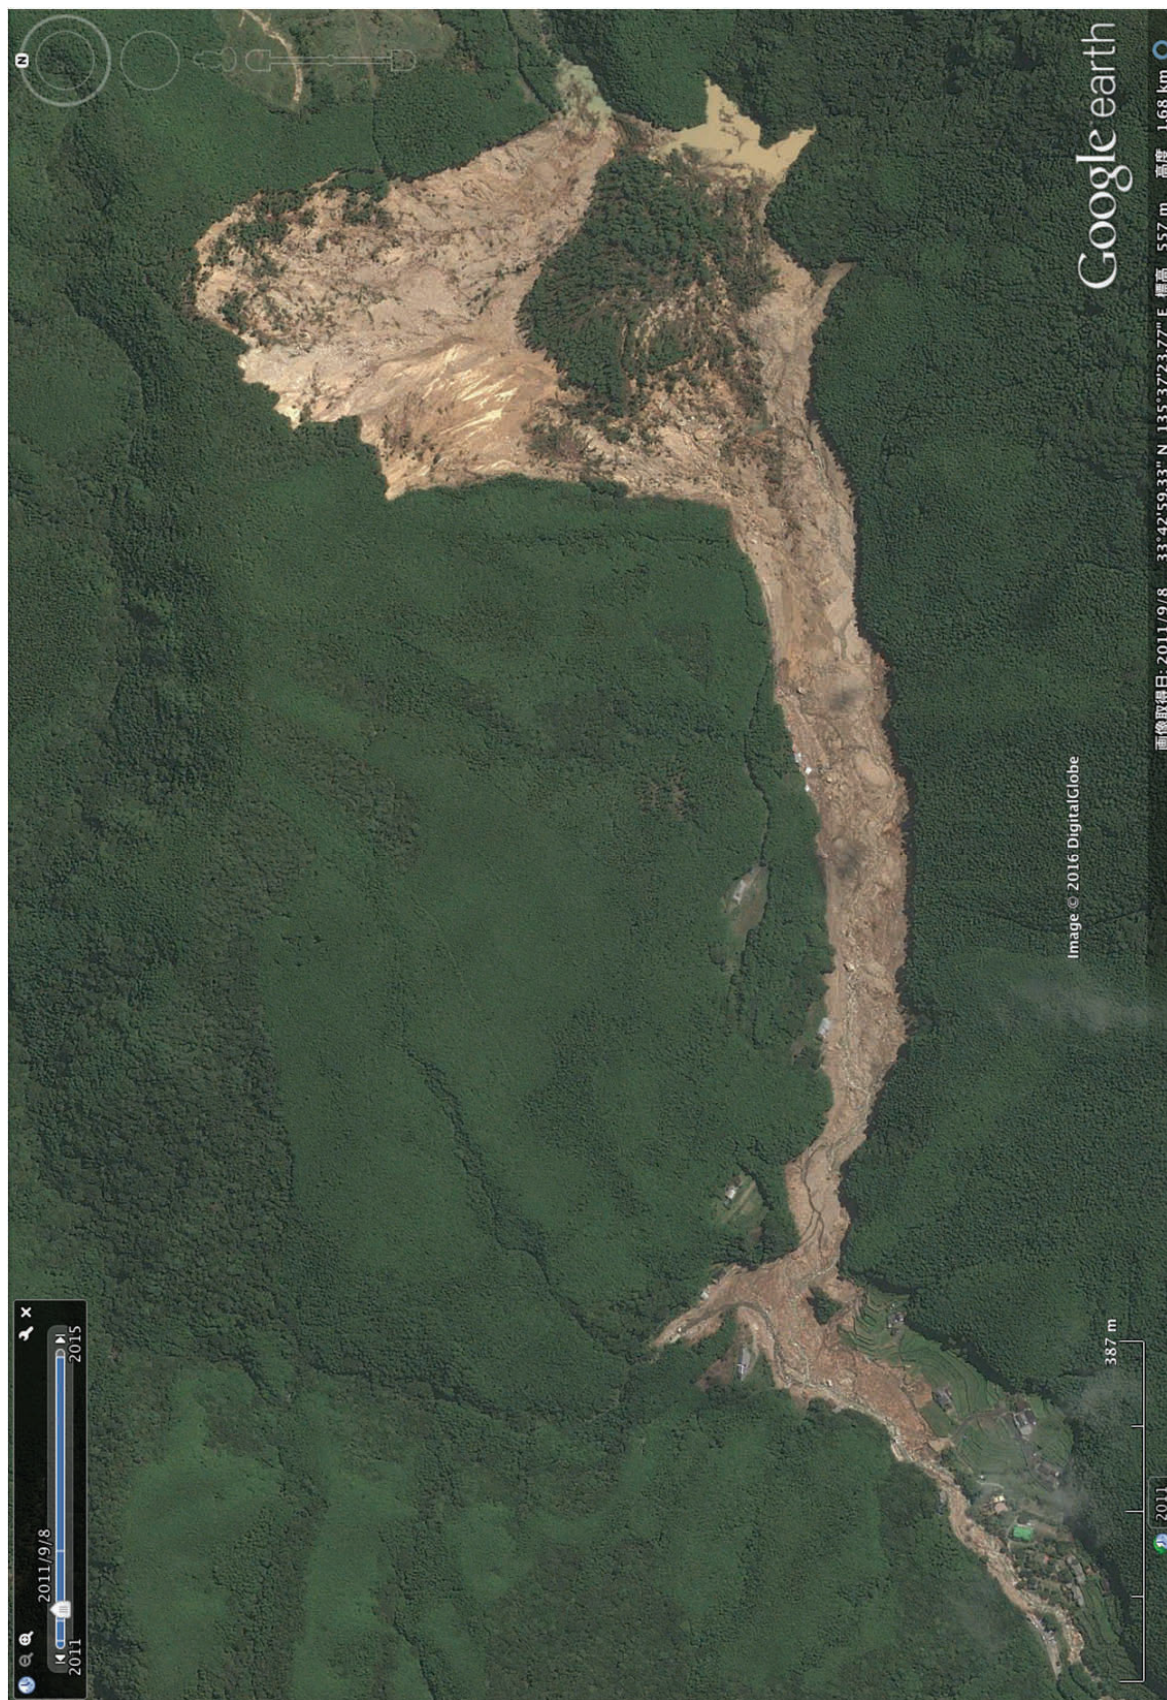
図5 熊野地区の斜面崩壊/土石流の2011年9月8日（発生4日後）のGoogle Earthの衛星写真

Google Earth では大規模災害が発生した際には、その後のできるだけ早い時期の画像が保存されている。

今回の土石流によって、道路とその脇の低い位置にある家屋がほとんど破壊され(図5)、2名の死者と1名の行方不明者が出た。これらの被害のほとんどは斜面崩壊発生地から下流側に離れた場所で生じており、崩壊地から遠方まで流下した巨大な土石流によるものである。その土石流の流下距離は約1,500mに達し、堆積岩起源の土石流としては紀伊半島で最長であった。また、牟婁層群以外の崩壊地では見られない径10mにも達するような極大の巨礫が多数含まれており、これらが絶大な破壊力を持っていたため、流下中は溪床から10m以上、高いところで30mの高さまで河岸を激しく侵食した。土石流は、末端部では広がったため薄くなったが、先端部にまでこれらの極大の巨礫が多数到達した。

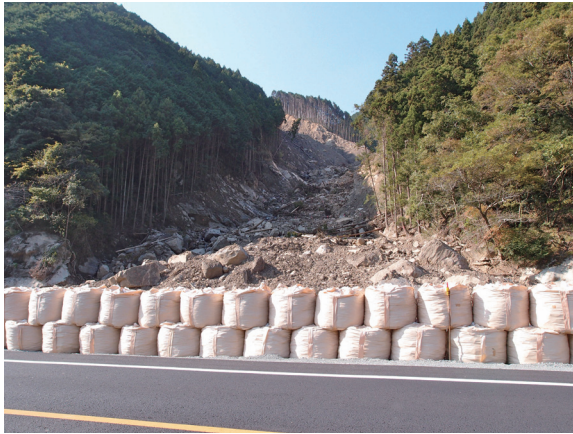
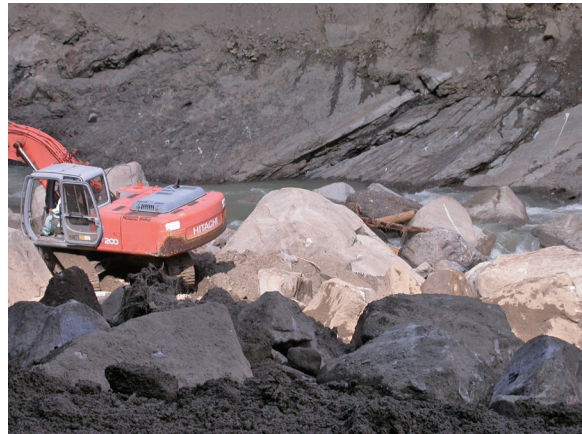
田辺市中辺路町栗栖川の滝尻（図1の㉔および表1の24）の牟婁層群合川層K4の斜面崩壊/土石流
左：土石流堆積物の上に新たに作られた臨時の国道311号線から土石流の上流側を望む。
右：富田川に流入した土石流先端部の巨礫群。復旧作業中の重機よりも大きいものが多数見られる。

熊野地区の土石流に多数含まれる極大の巨礫は、牟婁層群の分域域で発生した他の大規模な土石流にも共通に認められた。図7の上段に示した、田辺市中辺路町栗栖川の滝尻で発生した牟婁層群合川層K4（鈴木ほか、1979）の砂岩優勢の砂岩泥岩互層の崩壊では、極大の巨礫を多数含む大量の土砂が土石流となって国道311号を越えて富田川に流入し閉塞を起こした。富田川に到達した巨礫は右の写真に見られるように特に巨大で、重機と同じくらいの大きさがあった。図7の中段に示した、田辺市南部の深谷で発生した牟婁層群打越層の砂岩優勢の砂岩泥岩互層U（鈴木ほか、1979）の崩壊でも、右の写真に示したように土石流の末端にまで径2mに達する巨礫が多数に運ばれてきた。下段に示した、田辺市西大谷の峯垣内（みねがいと）で発生した牟婁層群打越層の砂岩優勢の砂岩泥岩互層Uと挟在する礫岩層Cg（鈴木ほか、1979）の崩壊では、径数mに達する砂岩の巨礫が土石流末端部に多数集中しているほか、崩壊地の礫岩部から長径10mを越える極大の巨礫が生じている（左の写真）。

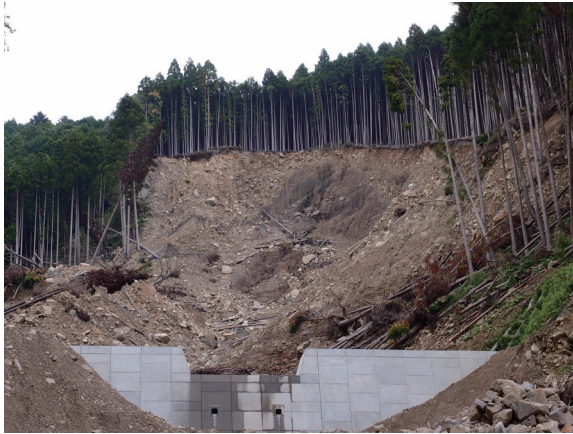
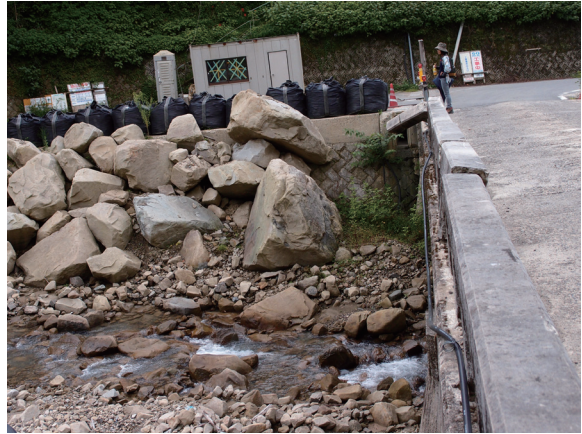
田辺市深谷（図1の㉓および表1の23）の牟婁層群打越層Uの斜面崩壊/土石流
左：砂防ダム建設のために下部の土砂が取り除かれているが、滑落崖には風化で断片化した巨礫が露出している。
右：土石流の先端部に含まれていた巨礫群。復旧作業で移動させているが、ここまで到達したものの。

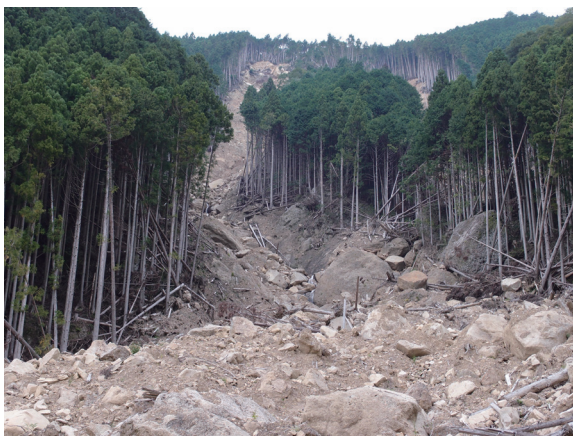
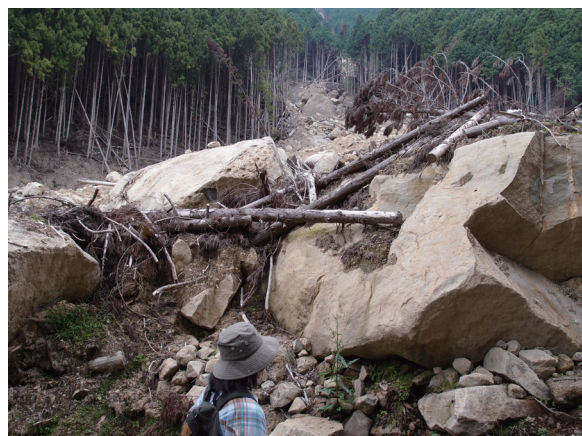
図7 各地の深層斜面崩壊とそれに伴う土石流

田辺市西大谷の峯垣内（図1の㉕および表1の25）の牟婁層群打越層U, Cgの斜面崩壊/土石流
左：土石流の末端近くから見た土石流堆積物と崩壊地。途中には長径10m以上の巨礫が止まっている。
右：土石流末端には長径数mに達する巨礫が多数到達した。

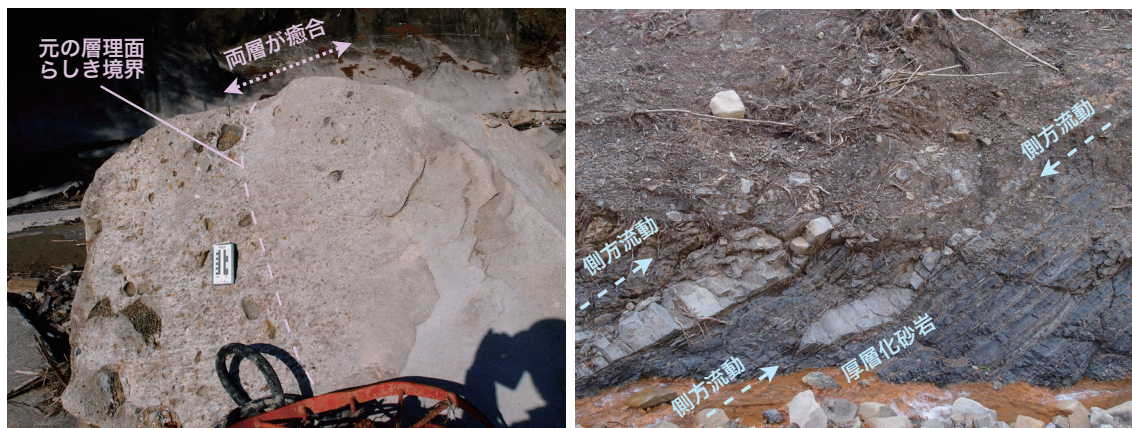
図8 巨礫に見られる礫岩層と砂岩層の癒合（左）と合川層 K1 内の砂岩層の側方流動による厚層化（右）

左：土石流先端部の熊野川橋上に乗上げた巨礫（図6-Aの写真2の中央の礫）、立体的に見ると表面に元の層理面らしきものと、その右側に数10cmほどの厚さの漸移部が見える。右：土石流部の②の領域の河岸の露頭（図6-Aの写真5よりも少し上流側）。砂岩層の層厚変化や消失とレンズが見られ、厚い砂岩で顕著である。

このように牟婁層群は他の地層には見られない極大の巨礫を作り出しているが、これは牟婁層群中に著しく厚い礫岩や砂岩が含まれているからである。鈴木ほか（1979）、中屋（1999）によれば、打越層は細礫を含む粗粒部分のある砂岩からほとんどなるが、上部には中礫～大礫、稀に巨礫を含む礫岩が発達し、厚さは数mから数10mに及ぶ。これらの砂岩・礫岩の厚層が単層であれば風化によって極大の巨礫となると考えられるが、これほど厚層の単層が形成されるメカニズムは考えにくく、宮地（1990）の滝尻での詳細な柱状図によれば、厚くても1～2mであることが確認されている地域もある。本研究では、多数の巨礫の内部構造も観察したが、砂岩部には斜交葉理や平行葉理が確認されることが少なくないが、礫岩部には粒径や並びなどによる層理が見られることはほとんどなかった（図6-Aの写真7,8）。本土石流中最大の礫（図6-Bの写真11）も、葉理の見られない塊状の砂岩であった。巨礫ではしばしば見られる砂岩部と礫岩部の境界は、本来あったと考えられる侵食面や層理面が明瞭に確認できる場合はほとんどなく、両者が混ざり合って漸移するのが一般的であった（図8左）。

砂岩部と礫岩部からなる露頭から礫ができる場合、一般には風化による断片化は岩質の不連続な境界である両者の境界層理面で分離することで生じるが、牟婁層群の砂岩部と礫岩部からなる巨礫ではこのような境界で割れている例は稀であった。これは、砂岩と礫岩、砂岩の内部、礫岩の内部で堆積時にできるはずの弱面が失われたことを意味する。図8左の写真の例で見られるように、礫岩や砂岩の元の単層同士の間境界では、両面の物質がある幅にわたって融合しているので、これが強く接着された直接の原因と考えられる。

このような粒子単位での物質の混ざり合いを引き起こすには、未固結粒子状態での流動が必要であると考えられるが、図8右に示した牟婁層群に一般的に見られる砂岩の側方流動はこれを支持する。牟婁層群では、この写真に見られるように、泥岩に挟まれた砂岩がレンズやくさび形になっていることが多く、堆積時の層厚が側方に保たれていることは稀である。この現象は、牟婁層群が、その中の砂層が固結して砂岩になるよりも前の未固結の段階で造構運動を受けたことによる。牟婁層群は、大陸斜面上部（紀州四万十帯団体研究グループ、2012）、さらに一部は大陸棚（宮地、1990）とも考えられる場所に堆積した地層である。プレートが沈み込んで付加体を形成する場所では、下側から順にプレートを構成するかんらん岩層、はんれい岩層、玄武岩層の上に、海洋で堆積したチャート、さらにその上に海溝に達してから重なる海溝充填堆積物があり、これらすべてが潜り込み始めたところでそのさらに上に大陸斜面の新しい堆積物が被さる。この堆積物は最上位にあるため、上層から順次剥ぎ取られていく付加作用では、最も新しいにもかかわらず、順番としては最初に外れるようにして変形を受ける。このようにして、固結する前に付加作用による褶曲構造が作られる過程で、泥岩より柔軟性の小さい砂岩や礫岩

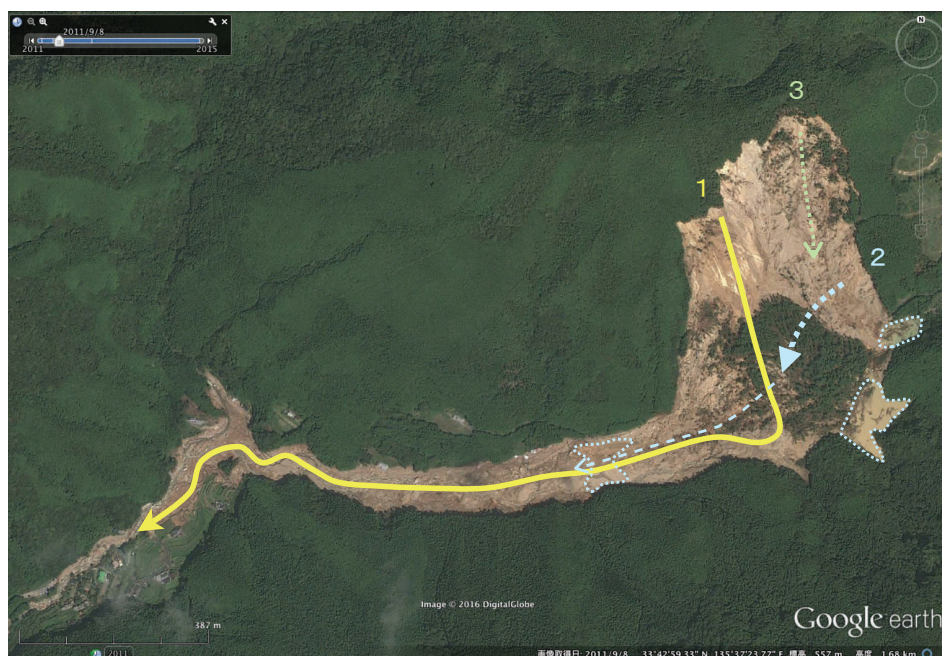
図10 斜面崩壊/土石流の発生順序

復元された斜面崩壊と土石流の発生順序を、Google Earthの9月8日の衛星画像上に示した（図10）。以下に時系列にそって発生した出来事を記述する。

- 1) 9月4日午前6時40分頃、熊野川の源流部の右岸斜面の、後の崩壊部全体の西半分当たる図6-Aの①の領域で、標高720～770mの稜線に迫る標高650m（西側）と標高約700m（東側）の高度からでいずれも幅約100mにわたって、標高450m前後の溪床までの大規模な滑落が一気に起こった。この崩壊では滑落崖の標高500mより上位では物質がほとんどすべて失われて、崩壊物質に含まれていた長径が最大で20mにも達する多数の極大巨礫が一気に滑り落ちて深さ3mにも達する最長200mの長さの擦痕を傾斜約40°の滑落崖に多数残した。崩壊幅は下方に向かって右側側方へ50mほど広がり、溪床では約250mとなる。ここに勢いよく崩落してきた崩壊物質は、対岸の約18°の傾斜の山腹を、最高で27m遡上して表層を侵食した後、下方の谷の方向へ90°以上右へ向きを変えて流下した。

- 2) この遡上物質は、遡上にまで至らなかった多くの崩壊物質と一緒に、巨大な土石流に移化し、途中の溪谷河岸をその前部が侵食した後に後続流の物質を底に堆積させながら、最終的に1,500mあまり流下した。崩壊部から約1,000m下流側の土石流部の③の領域までは、溪床勾配は $6\sim 7^\circ$ 程度で、土石流としては堆積域なので全域に厚い碎屑物を溪床に残したが、上流側はその延長部が崩壊斜面の下半分にまで架かった状態で止まった。土石流上流部の上流側の④の領域では、土石流としての流下距離がまだ短いため、上下方向の級化も前後方向の分級もあまり行われていない堆積物を残したが、下流側の③の領域では、流下中に巨礫が先端部に集中して、それらがその先の①の領域まで移動した結果、③の領域には後続の細粒物質を中心とした碎屑物が堆積した。④から③の領域にかけての粒径や淘汰度のこのような漸移的な変化は、表面の微地形が④の領域では起伏が大きいものに対して、③の領域に向かって平坦になるという変化と、堆積物の厚さが④の領域の20mから③の領域の10数mとやや減少する傾向も伴った。

- 3) 長距離の流下の過程で前後方向に分級が進んだ状態になって②の領域の狭窄部に入った土石流は、前方の極大巨礫を含む大きな運動エネルギーを持つ部分を①の領域へ通過させた。①の領域は開けた場所であるため、土石流は面的に拡散するとともに厚さを急速に減じた。この結果、②の領域で土石流の最大流動深は10数mから10m程度までに減じた。①の領域に入ると、底面との摩擦面積が増えたことで流下のエネルギーが急速に失われて、ここまで流下してきた土石流物質のすべてをこの場所に堆積させた。この堆積の過程では堆積物の厚さは上流側から下流側へ向かって10mから最終的に3m程度へと薄くなった。この時、上方粗粒化した土石流の上位にあった巨礫は底面からの摩擦の影響を受けにくかったことから広い範囲に拡散し、多くの巨礫が先端部に到達した。

- 4) 各地点での土石流の最大流動深や最大幅は、土石流がそこに残した堆積物の厚さや幅ではなく、溪谷斜面に残された侵食の幅や溪床からの比高として推定できる。その結果、土石流は、最上流部の⑤の領域では深さ約25mで幅100~135m、300mほど下流の④の領域では深さ20~30mで幅85~105m、400mほど下流の③の領域では深さ20~30mで幅85~105m、②の狭窄部では深さ20mで幅40m、①の領域では深さは10m~3mで幅は100m~40mへと変化した。

- 5) 上記の一連の斜面崩壊/土石流とは別に、崩壊地では最初の崩壊地の東側の下部で回転を伴う大規模な地滑りが発生した。このブロックの元の位置の西南西側には、最初の①の崩壊で深くえぐり取られた部分ができていたので、下方側の支えを失って重力的に不安定になり移動した。地滑り体の大きさは最初の西側で起こった崩壊の約半分であるが、溪床からの比高が最も高い部分で約80mと位置エネルギーが小さかったため、岩盤はその上の植林を立木のまま保つようにゆっくりと滑り落ちた。この地滑りにより溪谷の上流側に天然ダムが形成され、対岸の谷がおぼれ谷となった。さらに下流側では、先の①の崩壊で最も上流側に残留していた堆積物の上にこのブロックが乗り上げる形で、薄く広がるように溪流下流側に分布を広げた。その一部がより下流側の土石流堆積物の上に重なり、先端部が盛り上がり小さな天然ダムを形成した。その後、ここに流入する泥水からの沈殿によりこのダムは埋積され、泥質の平坦面を形成した。

- 6) 最後に、5)の地滑りの結果、その山腹上方の物質が下方側の支えを失い重力的に不安定となり、小ブロックに分離するようにして下方に移動した。この移動は下方側ではやや大きく、地滑りによってできていた下方側の凹地に崩れ落ちたものが少しあるが、大部分は元の位置からの少し下方にずれ落ちた程度で、この範囲では地形的には深くえぐられた状態にはならなかった。このため、大規模な崩落が発生した崩壊部の西側とは対照的な状態となっており、崩積土の大部分は斜面に残った。
